今あらためて総義歯臨床を見つめなおす(前半)

藤野 修

ますます進む高齢社会のわが国にあって、総義歯補綴の需要は高まっていくだろう。無歯顎となってしまった口腔内に、適切な顎位を与え、人工歯の排列を行い、床形成を行うことは、他の補綴手法を取る際にも有用となる。本稿では2回にわたり、日常臨床での総義歯症例を提示し、総義歯臨床の可能性についてまとめてもらった。

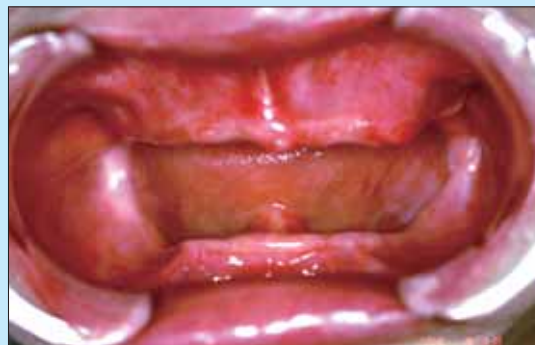
図1

図1: 症例!の初診時口腔内
図2: 旧義歯装着時
図3: 旧義歯
図4: 旧義歯。長期間の使用により人工歯の磨耗が確認できる。
図5: 旧義歯研磨面
図6: 旧義歯粘膜面

主訴は，「義歯が緩くなり，食事ができない。下顎義歯がささって痛む」であった（図1～6）。

Problem Listとして， 長期間の使用による義歯の不適合，不良な床外形人工歯の磨耗による咬合高径の低下，下顎位の偏位が疑われる 上下

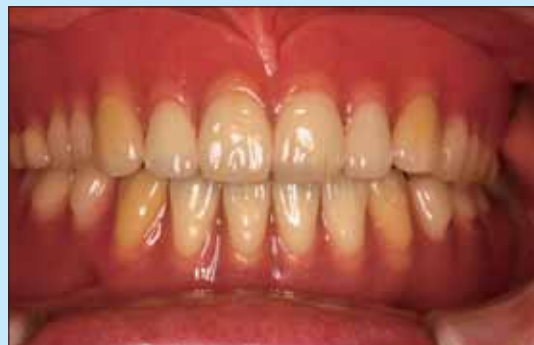
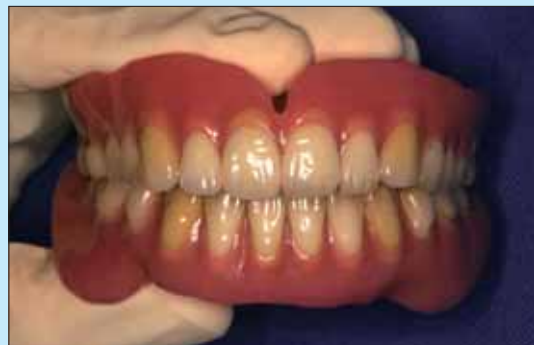
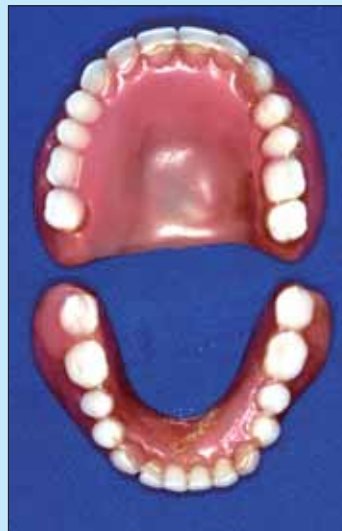
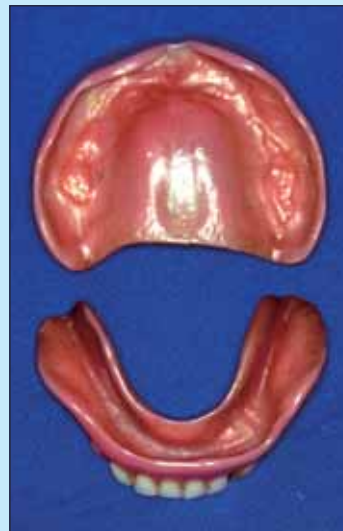
図7: 新義歯装着時
図8: 新義歯正面観
図9: 新義歯研磨面
図10: 新義歯粘膜面。人工歯は前歯、臼歯ともに陶歯を選択した。臼歯部人工歯はClass 2の咬合関係のため、咬頭傾斜が弱く、舌径の広いものを選択し排列を行った(排列: 藤野修)

し1年半を経過したが、全く問題なく経過している(図7~10)。

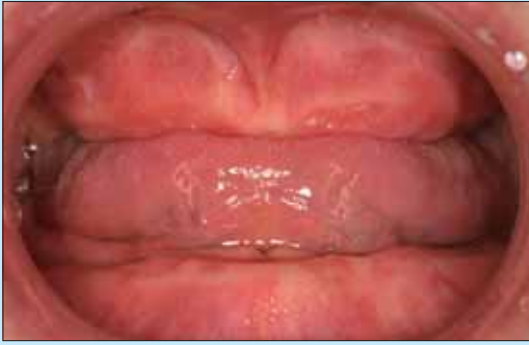
図11

図11：症例の初診時口腔内。顎堤が吸収していない点も総義歯治療を困難にする
図12：上下顎の被蓋も，排列位置の決定の困難さが予想される
図13：旧義歯装着時

て欲しい。うまく噛めない」であった(図11~20)。

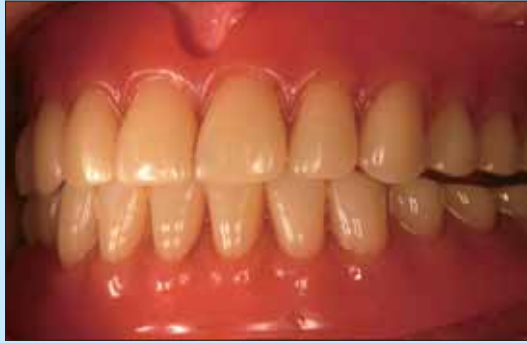
図14

図14：旧義歯装着時
図15：旧義歯研磨面
図16：旧義歯粘膜面
図17：旧義歯のリマウント
図18：旧義歯のリマウント

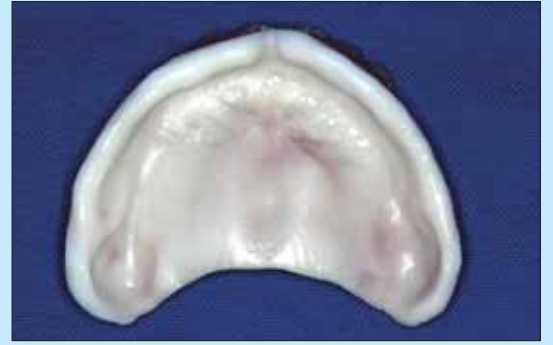
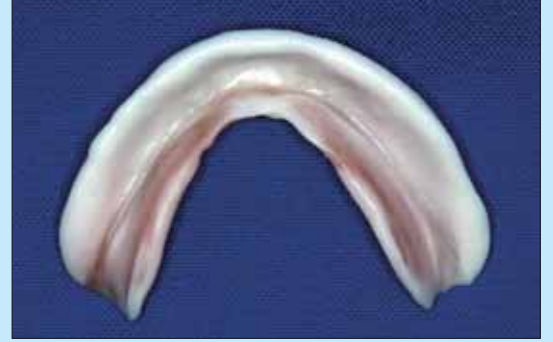
図19, 20: 上下顎粘膜調整
 図21: リライニング後、半調節性咬合器にマウント
 図22: 咬合面再構成前の削除
 図23: 即時重合レジンでの築盛
 図24: 咬合面再構成後
 図25: 治療用義歯装着時。幸い側方への偏位がなかったため、救われた症例である。
 図26: 上顎予備印象
 図27: 上顎精密印象。総義歯の基本を熟知していれば、コンパウンド印象は素晴らしい結果をもたらすものである。

顎位の修正を行う場合は、まずもって義歯床の安定が獲得されていることが必要である。上下一緒に粘膜調整材を介在させての下顎位の修正は、義歯の沈下、材料の劣化を伴うため不安定であると筆者は考える。

この症例の場合、片顎ずつ粘膜調整、床外形の修正、リライニングを行った。その後、咬合器にリマウントし接触点の回復、下顎位の誘導を行い、予後を観察した。義歯の下顎位は、ハードプレートの上でのみ安定するはずである(図21~25)。
